AZ ORMÁNSÁGI  
**KÓRÓS**  
KÖZSÉG

ÉPÍTÉSZETI  
ÉRTÉKVIZSGÁLATA

Készítette:  
**DR. TIHANYI CSABA**  
műemléki szakmérnök

Pécs, 2001. szeptember

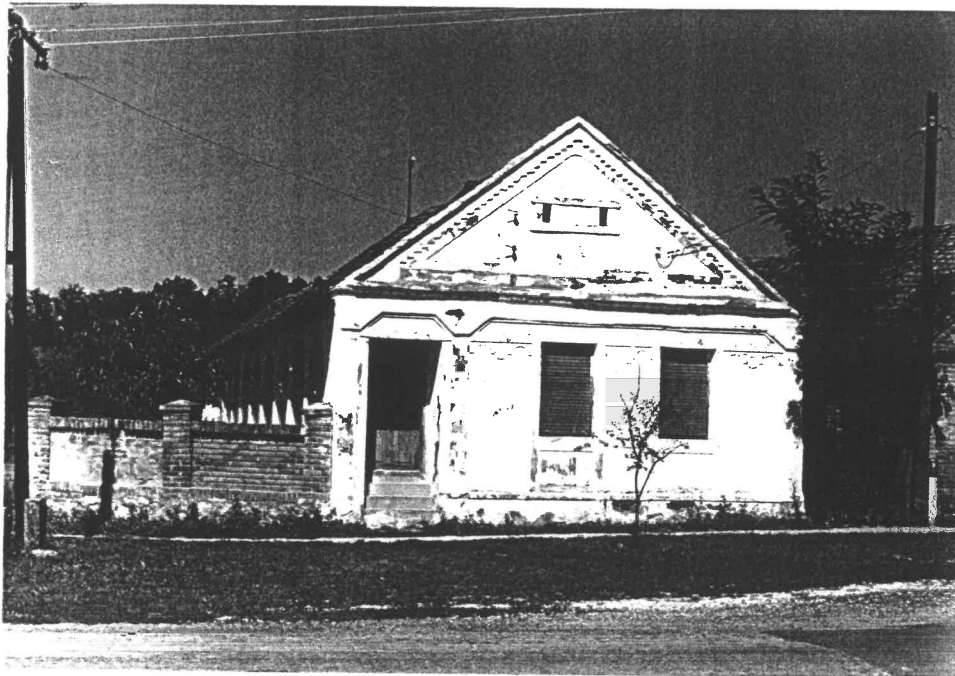
#### **helyszínrajz, fotó**

Az épület tetőszerkezetének mielőbbi felülvizsgálata, homlokzatok meszelése, fa nyílászárók kezelése, zöld színre történő mázolása.

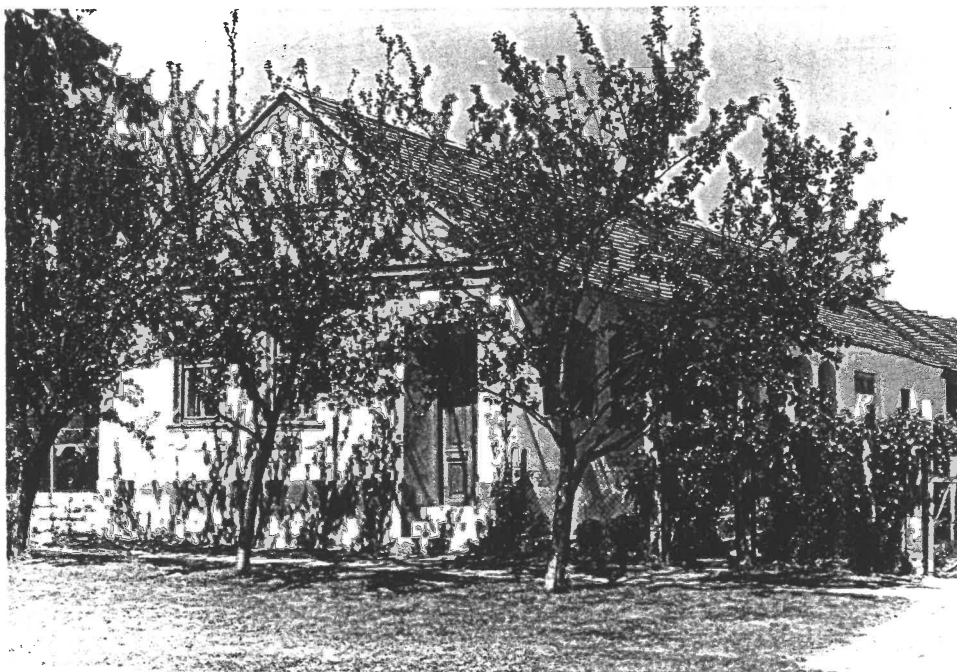
**helyszínrajz, fotó**

A karbantartott épület utcai homlokzatának a dús tagozatok kiemelése nélkül, egyszínű fehér meszelése, a nyílászárók változatlan zöld festése.

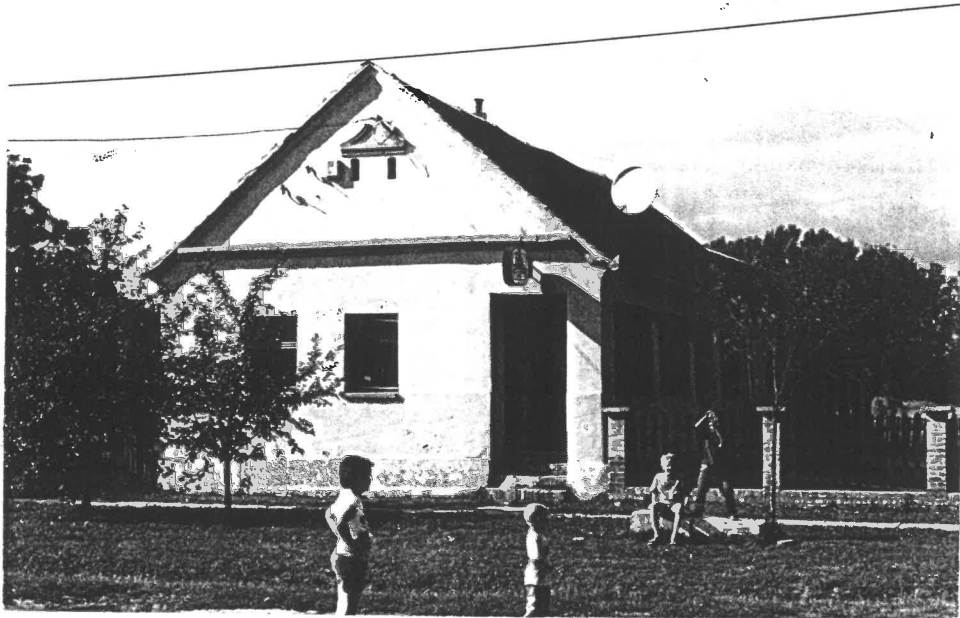
| 13 | Kóros | Kossuth L. u. 12. - lakóház | 63 | H 1 |

| <b>védendő értékek</b><br>Az utcára merőleges nyeregtetős, oromfalas vízvető párkányos kétablakos, tornácajtós lakóépület tömege és részletei, az udvari egyenes záródású pilléres, mellvédekkel képzett tornáccal. | | | | |

| <b>korrekciós javaslat</b><br>Az idegen előtetők stb. eltávolítása után a jó műszaki állapotban lévő épület a környezetéhez alkalmazkodó egységes fehér festése, meszelése. | | | | |
